Rapport d'essais de moteurs à huile de palme (essais 150h)

Classification : dossier technique

Nom de l'auteur du document: Roger Loozen

Date de conception : mars 2006

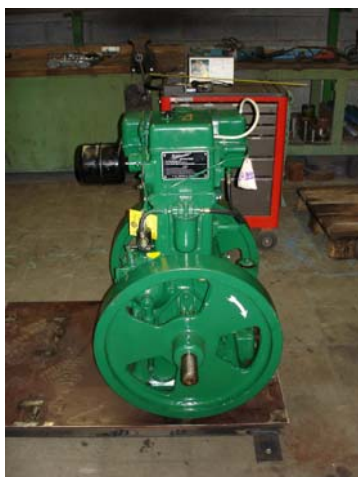
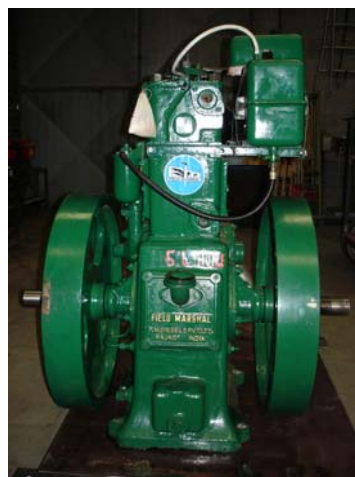
Moteur copie LISTER 8/1 fabriqué en Indes et commercialisé par la société FLAMINGO OVERSEAS PVT. LTD, RAJKOT - 360 001, GUJARAT – INDIA

MOTEUR A (gasoil)	MOTEUR B (huile de palme)
Prix d'un moteur	380€ transport inclus	
Marque	FIELDMARSHAL	
Modèle	FM-II (copie LISTER 8/1 c-à-d 8 chevaux / 1 cylindre)	
N° de série	AX 39901	AX 39903
Puissance	5,9 kW (8hp)	
Vitesse	850 rpm	
Cylindre	1	
Cylindrée	1432 cm ³	
Diamètre du piston	114,3 mm	
Course du piston	139,7 mm	
Taux de compression	17:1	
Type d'injection	injection indirecte	
Injecteur	injecteur à un seul jet (lic. Bosch DL 30 S 1202)	
Pompe d'injection	pompe en ligne (lic. Bosch 9 410 032 032)	
Tarage de l'injecteur	140 bar	180 bar ⁽¹⁾
Mode de refroidissement	refroidissement par thermocirculation d'eau	
Filtre à air	filtre cartouche à papier (réf : FIAM FLI 6877 – 33,52€)	
Filtre à gasoil	filtre d'origine en feutre + préfiltre à gasoil	filtre d'origine en feutre
Filtre à huile de palme		filtre à gasoil common-rail (réf. : FIAM FP4935A - 8,45€) (réf. : support TP 024 - 33,1€)
Filtre à huile de lubrification	filtre d'origine en treillis métallique

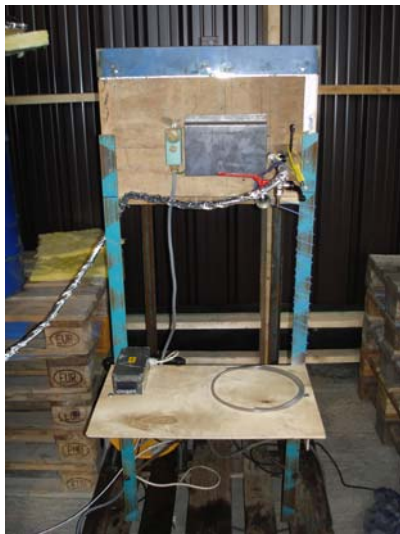
Réservoir à huile de palme

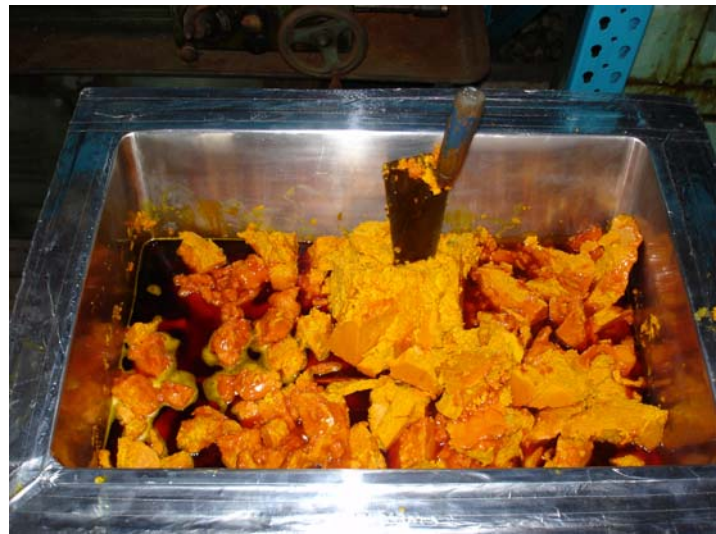
Huile de palme qui fond dans le réservoir

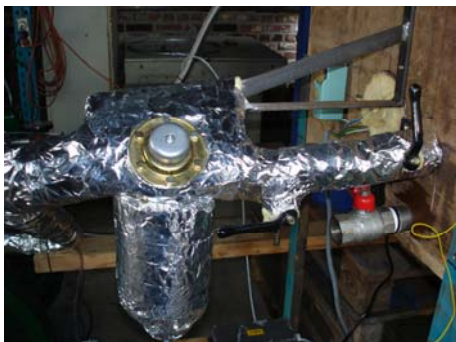
Filtre à huile de palme

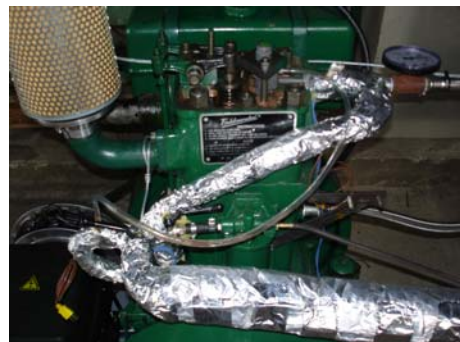
Circuit d'huile de palme chauffé et isolé

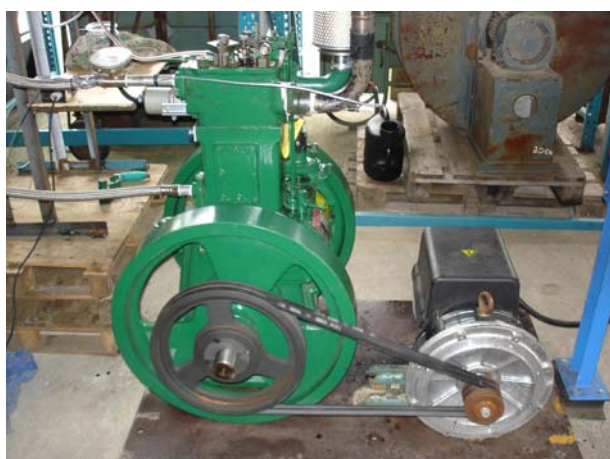
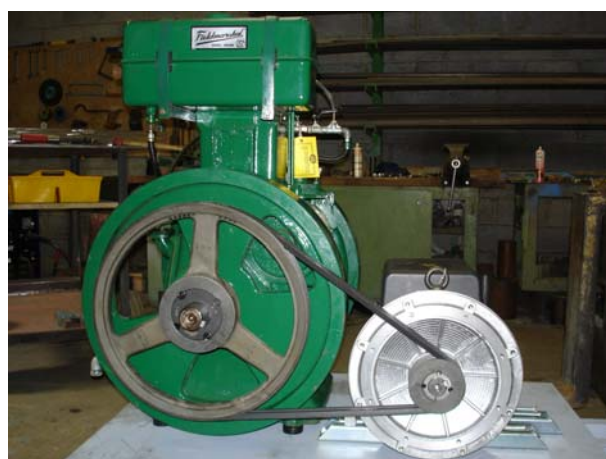
Le moteur entraîne un alternateur électrique par l'intermédiaire de 2 courroies trapézoïdales de type B. La mesure du glissement des courroies a indiqué qu'il était inférieur à 2 %. Cela prouve que le montage a été réalisé correctement. Selon le mémento Bosch de technologie automobile, on peut considérer que le rendement de la transmission par courroies trapézoïdales est de 95 %.

Transmission		
	Moteur A	Moteur B
Poulie moteur	Poulie à 2 gorges Ø 355 mm	Poulie à 2 gorges Ø 450 mm
Courroies	2 courroies B de 1950 mm	2 courroies B de 1950 mm
Poulie réceptrice	Poulie à 2 gorges Ø 85 mm	Poulie à 2 gorges Ø 106 mm
Rapport	4,176 / 1	4,245 / 1

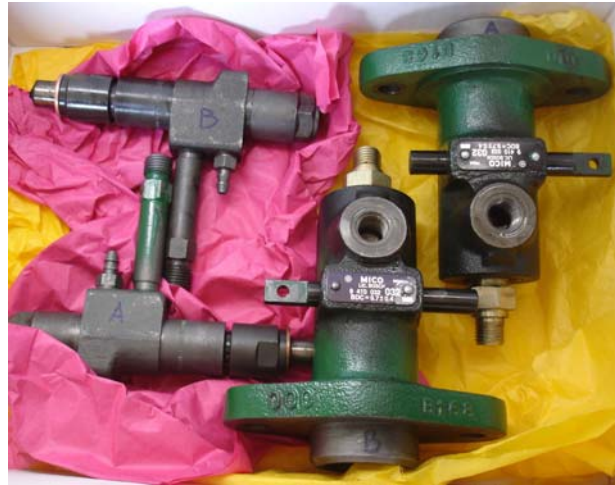
Au terme de l'essai, les deux injecteurs et les deux pompes d'injection ont été démontés des moteurs et amenés chez un diéséliste pour être contrôlés.

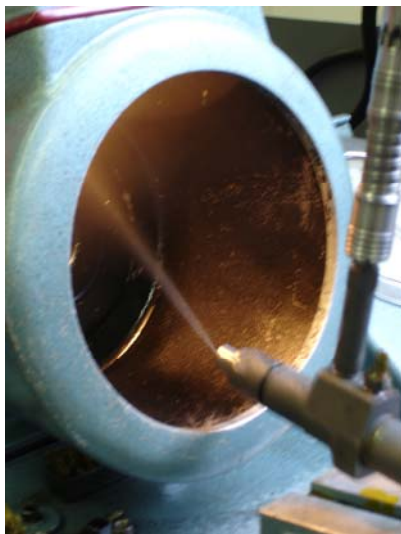
Les injecteurs ont été montés sur une pompe à tarer. Aucune usure particulière n'a été constatée. Ils pulvérisent normalement et l'on entend bien le bruit caractéristique de « ronflement » de l'injecteur.

Cette première observation nous permet de déduire que l'emploi d'huile de palme n'a pas affecté le mécanisme interne de l'injecteur et ce, malgré une qualité médiocre de l'huile au point de vue de son acidité et de sa teneur en eau.

Il faut tout de même signaler que l'injecteur B n'était plus taré qu'à 160 bar, au lieu de 180 bar avant de commencer l'essai. Le diéséliste pense que cela est dû au fait que nous ayons utilisé un injecteur neuf. La diminution de pression de tarage serait due au « rodage » de l'injecteur et de son ressort.

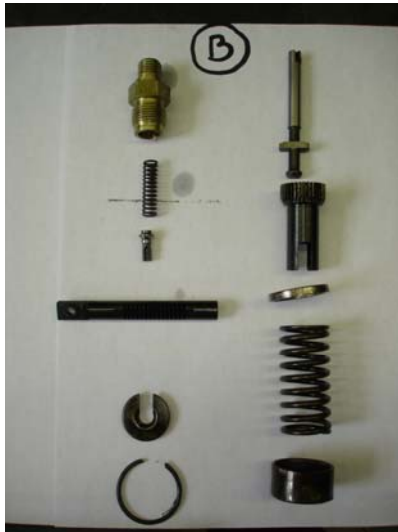
Pompe B démontée

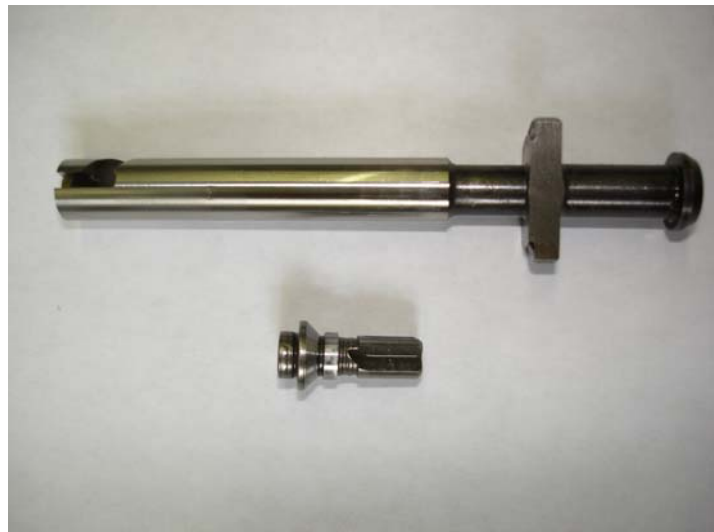
Élément de pompage et clapet de refoulement

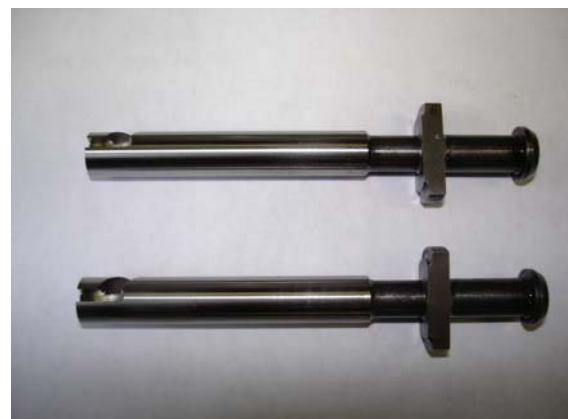
Le diéséliste a pu constater une différence entre les éléments de pompage A et B.

Éléments de pompage A et B

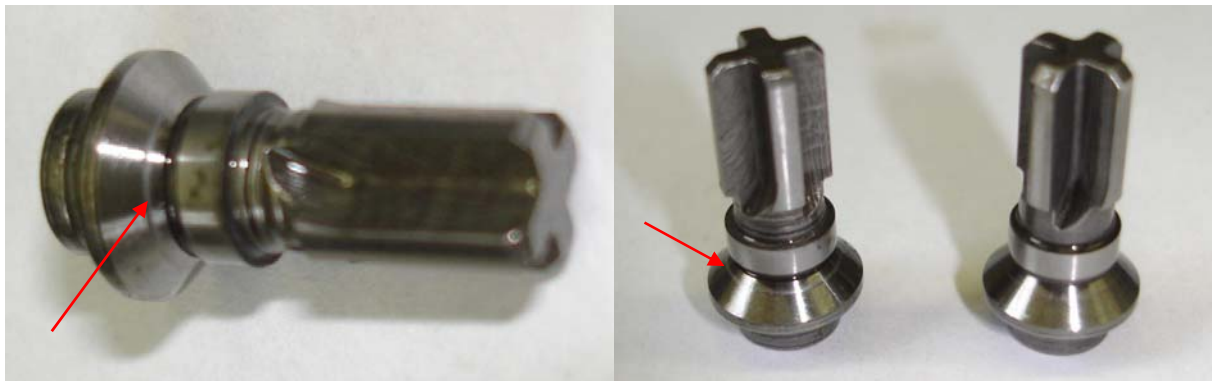
Clapet de refoulement B

Clapets de refoulement A et B

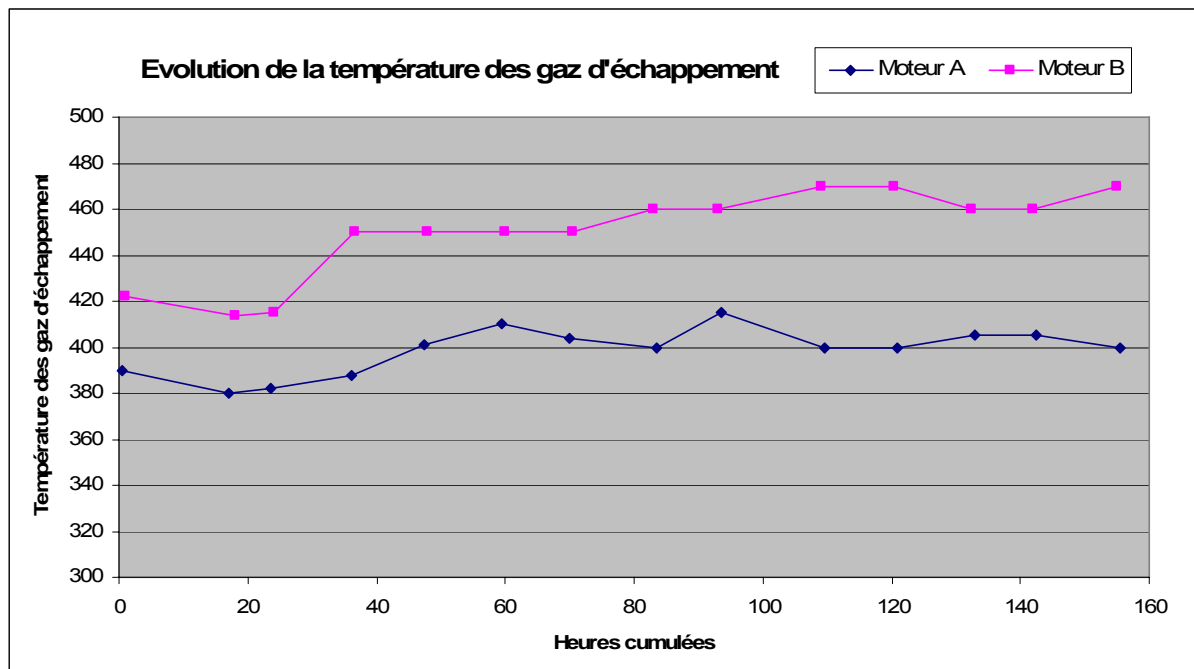
Ce graphique nous permet de constater que la température des gaz d'échappement émis par le moteur B sont 30 à 40°C plus chaud que ceux émis par le moteur A. Cette constatation est en concordance avec la différence de rendement observée entre les deux moteurs. En effet, si le rendement du moteur B est plus faible, c'est qu'une partie de l'énergie contenue dans l'huile de palme n'a pas pu être transformée en travail moteur. Cette énergie est en partie perdue sous forme de chaleur et évacuée dans les gaz d'échappement. Ceci explique la différence de température des gaz d'échappement observée dans les deux moteurs.

Il semble donc que la combustion de l'huile de palme ne soit pas tout à fait optimale, mais néanmoins satisfaisante. Comme nous l'avons déjà dit, il serait intéressant d'essayer d'optimiser l'avance à l'injection pour améliorer la combustion de l'huile dans le moteur.

D'autre part, le graphique révèle une augmentation progressive de la température des gaz d'échappement du moteur B au cours des 150 heures. Nous pensons que ce phénomène n'est pas lié à l'emploi d'huile de palme comme combustible mais plutôt qu'il découle du dérèglement progressif des soupapes par suite de l'usure des tiges de culbuteurs.

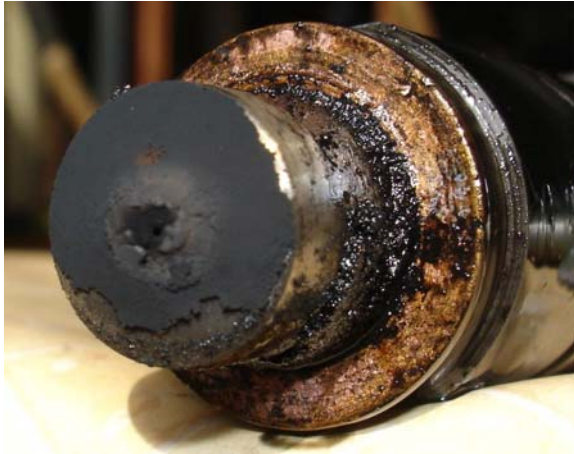
Injecteur A

Commençons par les têtes d'injecteur. On observe une couche uniforme de calamine sur les deux injecteurs. Toutefois, les abords des trous d'injection sont différents. Le dépôt est un peu granuleux sur l'injecteur A. Sur l'injecteur B, il est plus charbonneux et plus haut. Il faudrait voir si, à la longue, ce dépôt ne pourrait pas détériorer la qualité du spray. Au nettoyage, la calamine présente sur l'injecteur B s'est révélée plus solide et mieux accrochée que sur l'injecteur A.

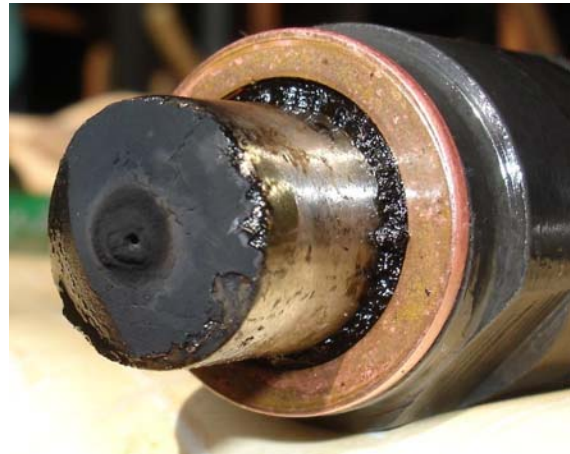
Injecteur B

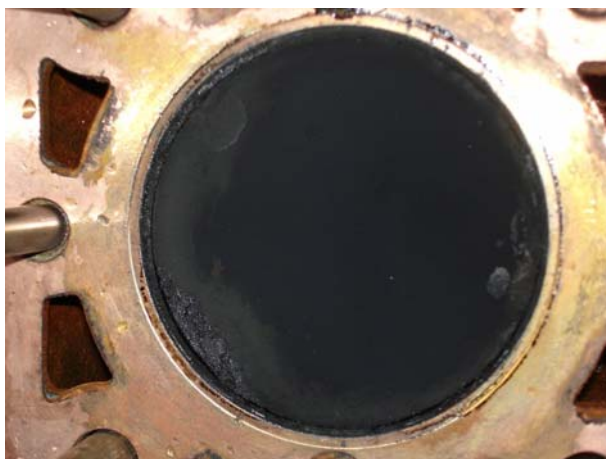
Piston A

En observant les deux pistons, on constate un encrassement plus net dans le moteur ayant tourné à l'huile de palme.

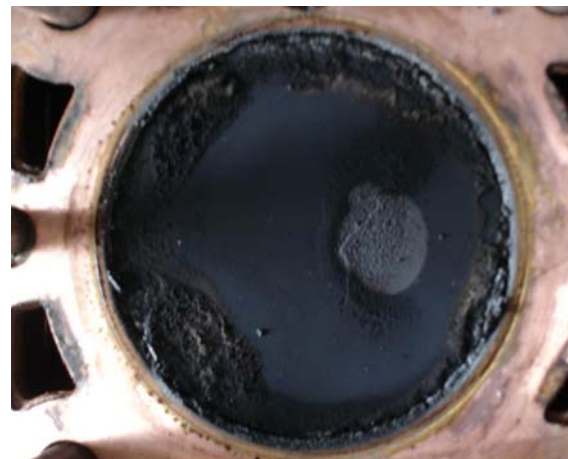
Piston B

Le piston B présente aussi une zone couverte d'une fine couche uniforme de suie mais elle est moins étendue. On observe des dépôts de calamine plus importants à l'embouchure de la préchambre de combustion et sous les soupapes d'admission et de refoulement.

Il faudrait s'assurer que cet encrassement n'a pas été causé par le dérèglement des soupapes en réalisant un nouvel essai. D'autre part, le mécanicien ayant effectué le démontage nous a affirmé que l'encrassement du moteur B était tout à fait raisonnable et qu'il aurait pu tourner 1000 heures sans problèmes.

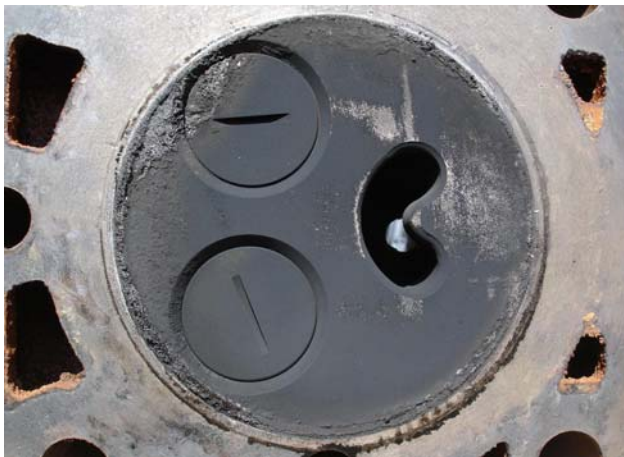
Culasse A

L'encrassement des culasses est assez semblable dans les deux moteurs. On remarque toutefois des dépôts plus importants au niveau des soupapes du moteur B.

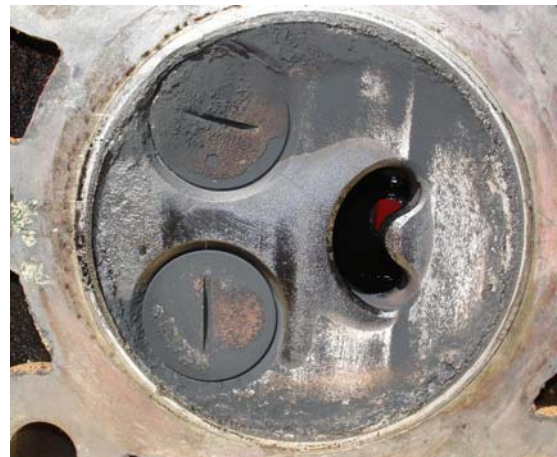
Culasse B
